INFORME FINAL

PROYECTO DE INVESTIGACIÓN ARQUEOLÓGICA CON FINES DE CONSERVACIÓN DE LA REPRESA PREHISPÁNICA WEETACOCHA, DISTRITO DE PAMPAROMAS, PROVINCIA DE HUAYLAS, REGIÓN ANCASH

Temporada 2024

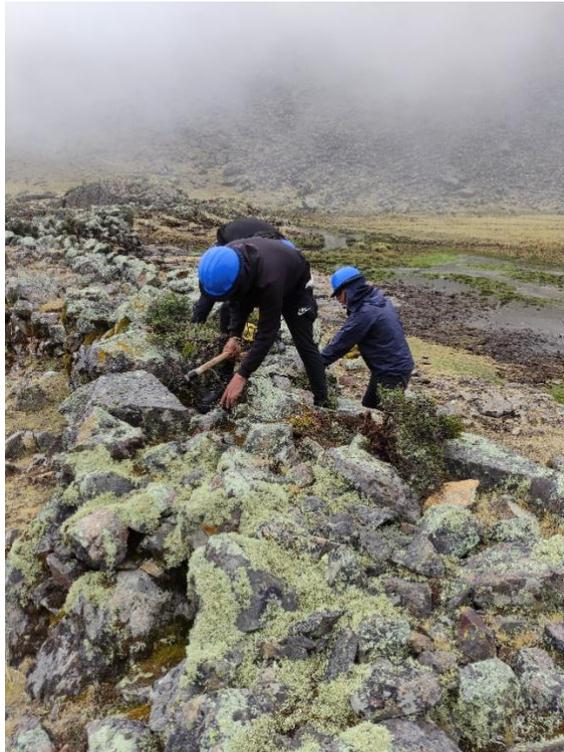
Foto 1.- Limpieza manual de la cabecera de la represa.

Se realizó la limpieza de la represa y su entorno de manera manual con escobas y brochas en un área de 448.50 m² aproximadamente. Eliminando 0.50 m³ de basura.

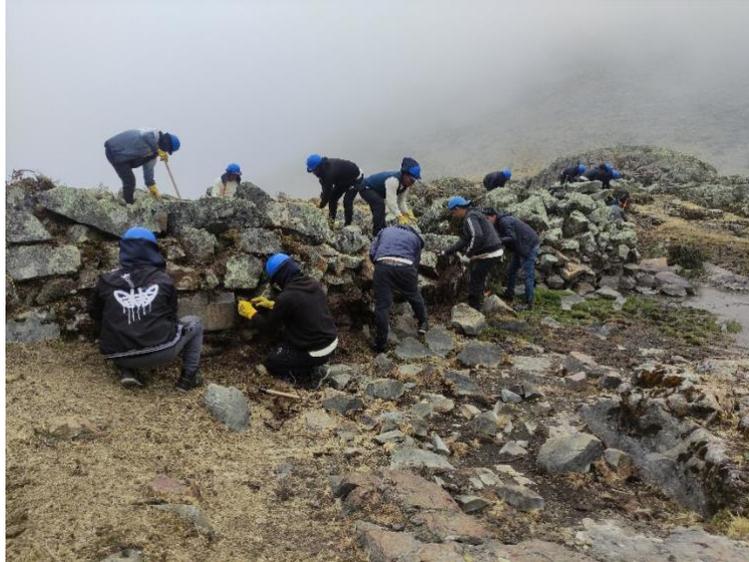
Foto 2.- Limpieza manual de la represa y su entorno.

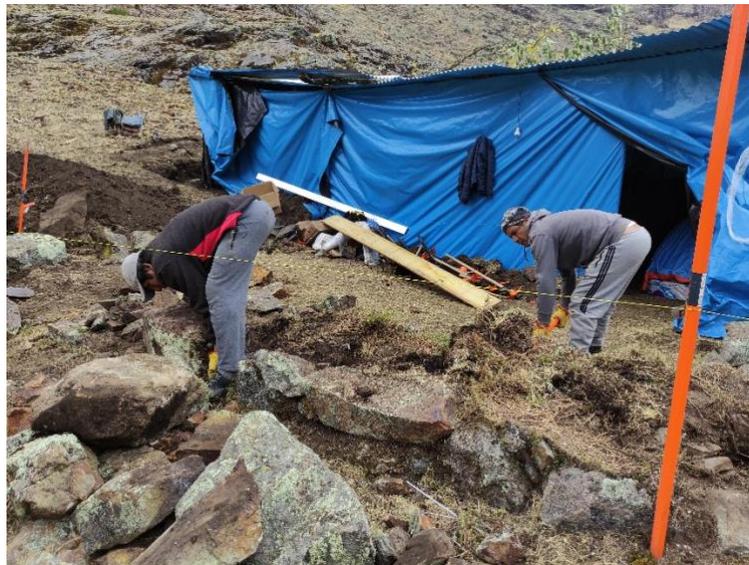
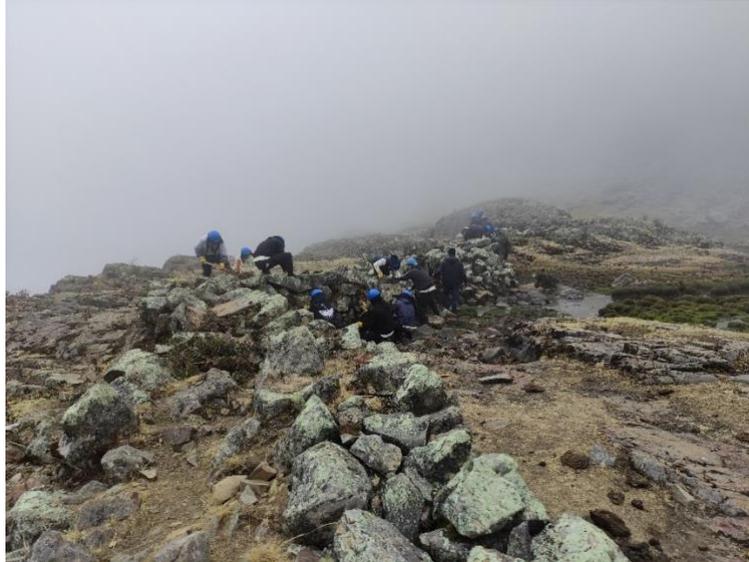
Foto 3.- Limpieza de vegetación y limpieza de la represa.

Foto 4.- Limpieza de vegetación y limpieza de la represa.

Se hizo un corte superficial de terreno $h=5$ cm del área de trabajo de la represa en un área de 225 m² aproximadamente, eliminando 3.00 m³ de tierra y 8.00 m³ de material orgánico vegetal.

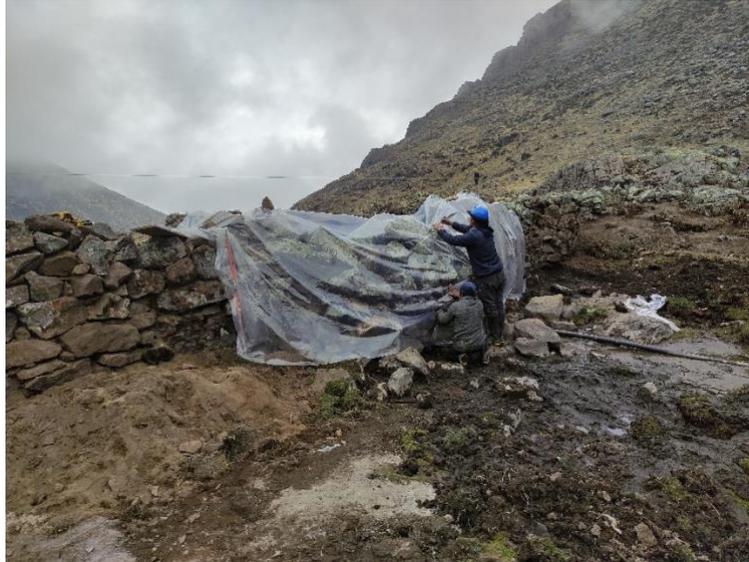
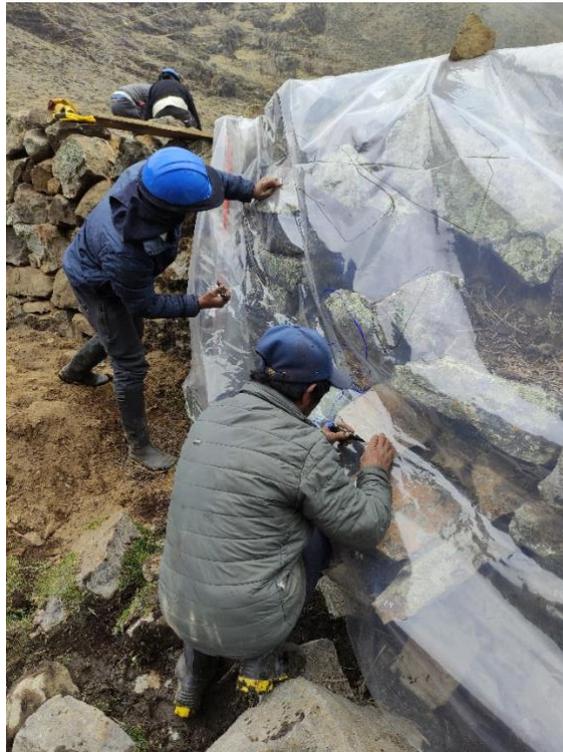
Foto 5.- Calco las unidades líticas de la represa sobre un plástico trasparente con plumón de tinta indeleble.

Foto 6.- Calco las unidades líticas de la represa sobre un plástico trasparente con plumón de tinta indeleble.

También se calcó las unidades líticas de la represa sobre un plástico transparente con plumón de tinta indeleble y se procedió a codificar con números y letras en el plástico debiendo coincidir con los códigos de las unidades líticas y la fotografía impresa.

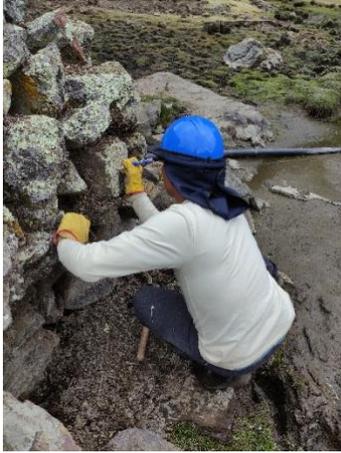
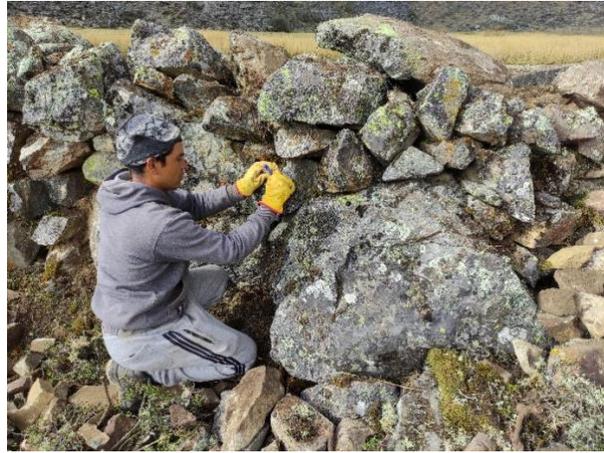
Fotos 7 y 8.- Codificación de las unidades líticas.

Se realizó la codificación de las unidades líticas con corrector liquido en la parte superior derecha de las unidades de acuerdo a la fotografía impresa con los códigos, para aplicar la técnica denominada anastilosis.

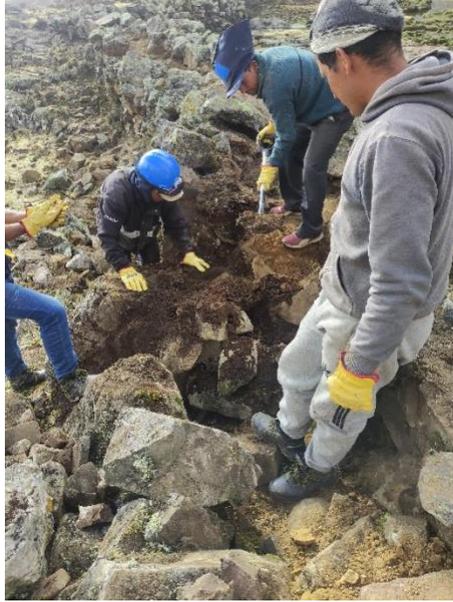
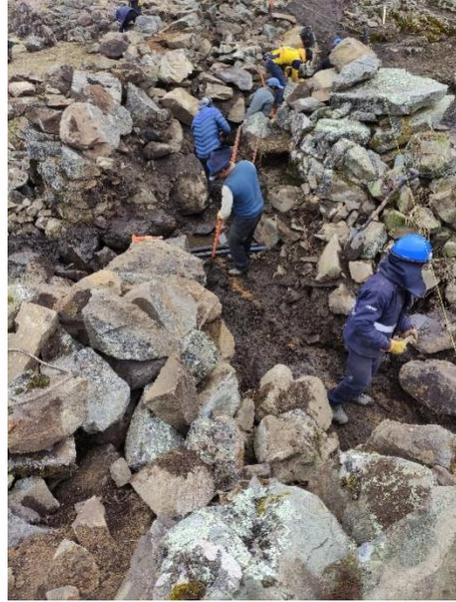
Fotos 9 y 10.- Limpieza del núcleo.

El primer material que se retiró (tierra y material orgánico vegetal) se trasladó a una distancia de 25 metros para su posterior eliminación siendo un total de 25 m³; mientras que la mezcla de tierra y arcilla compactada con piedras amarradas entre sí, se dispuso en forma ordenada y clasificada para su posterior uso siendo un total de 15.00 m³.

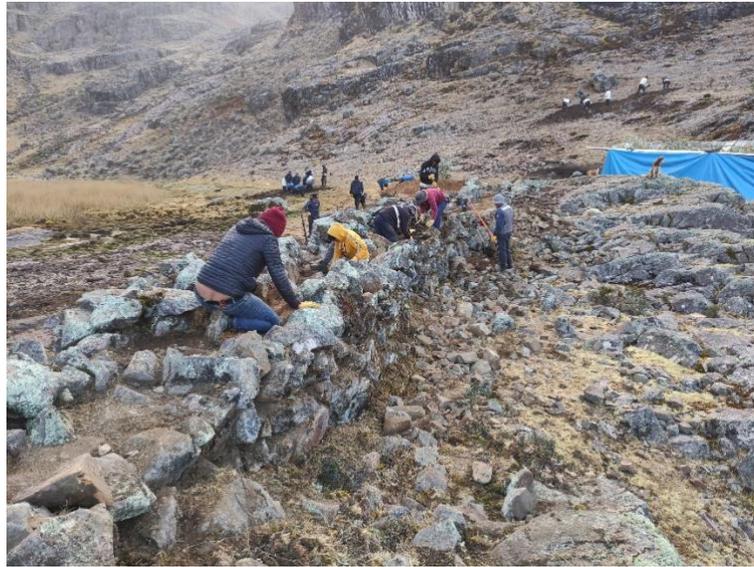
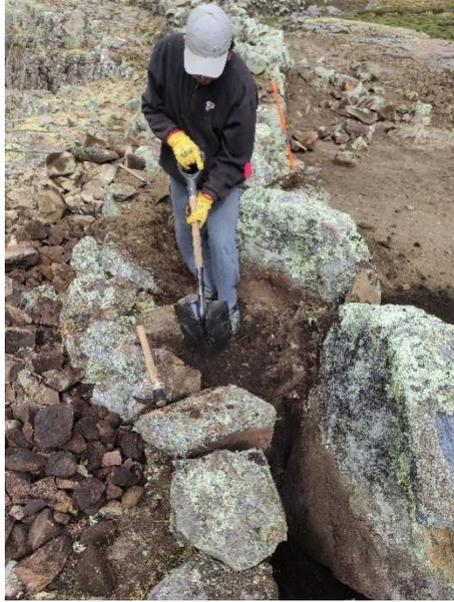
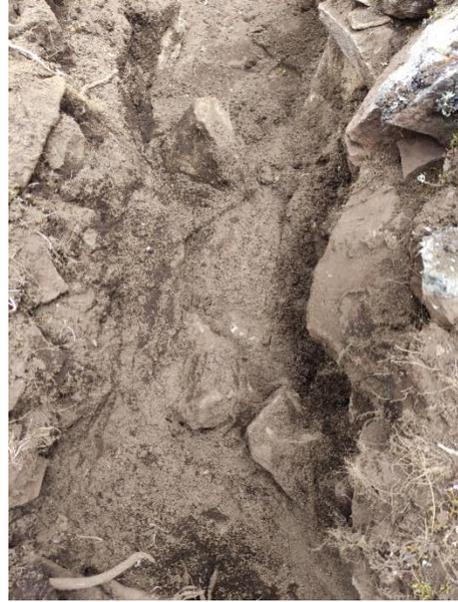
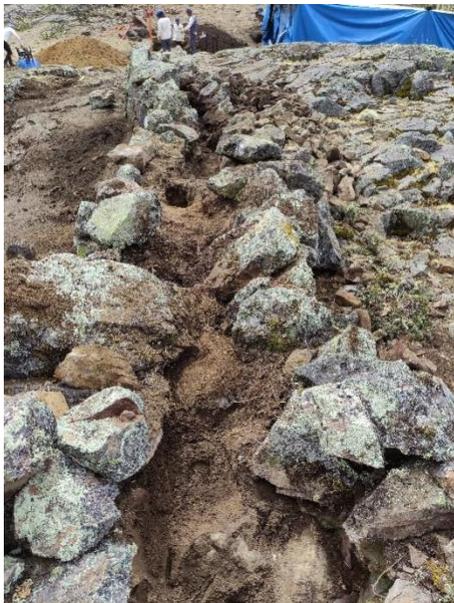
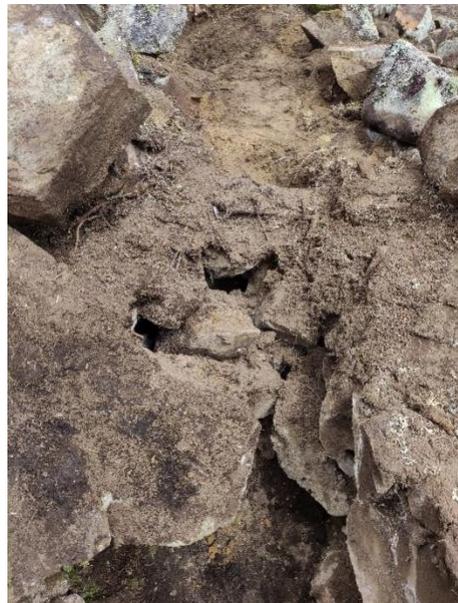
Foto 11.- Remoción de material descohesionada.

Fotos 12 y 13.- Remoción de unidades líticas y de material descohesionada.

Fotos 14 y 15.- Remoción de unidades líticas y de material descohesionada.

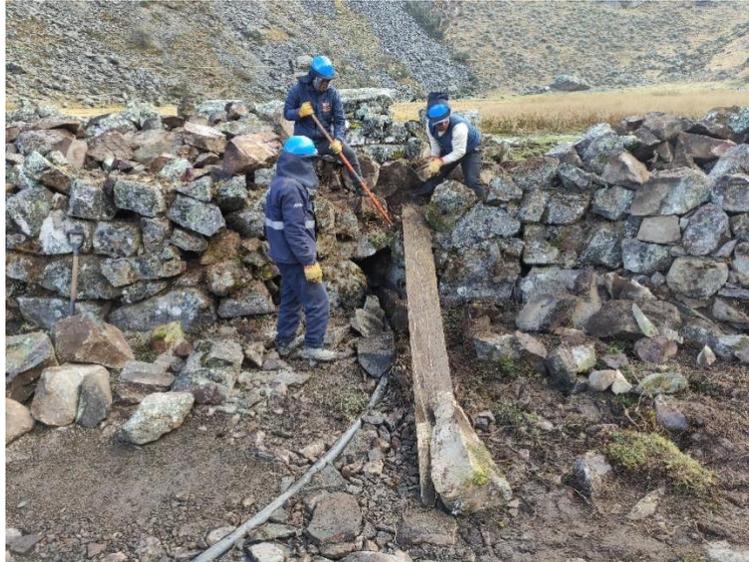
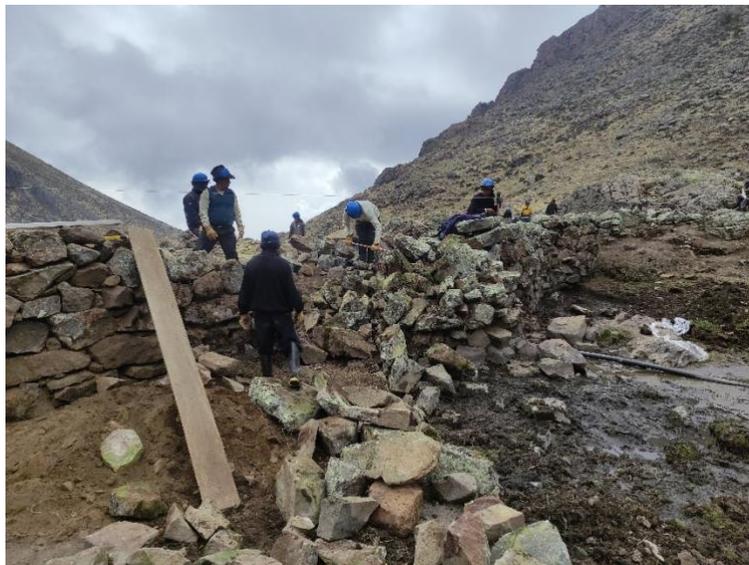
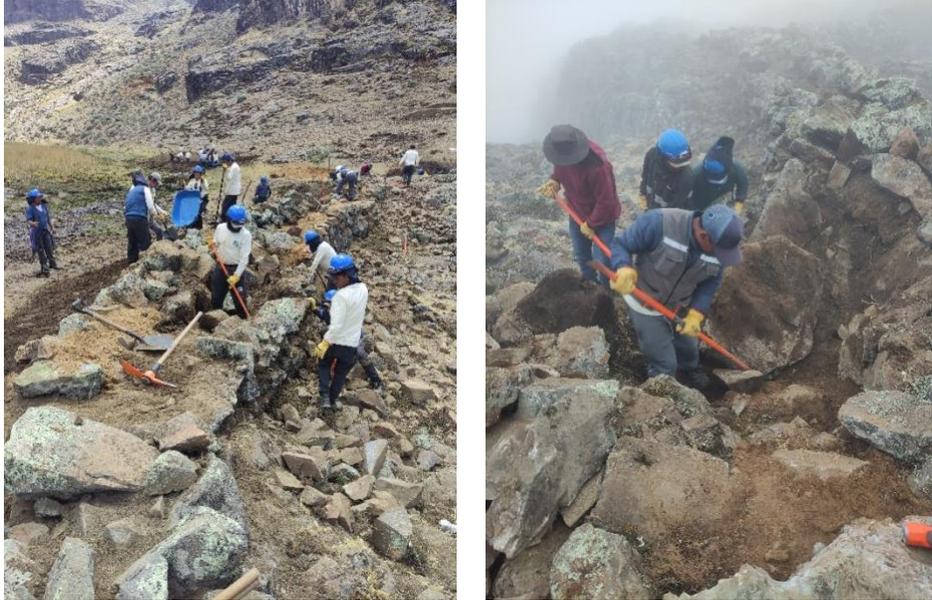
Foto 25.- Desmontaje de unidades líticas.

Foto 26.- Desmontaje de unidades líticas.

Fotos 27 y 28.- Desmontaje de unidades líticas.

Se desmontó aproximadamente 56.50 m² de unidades líticas.

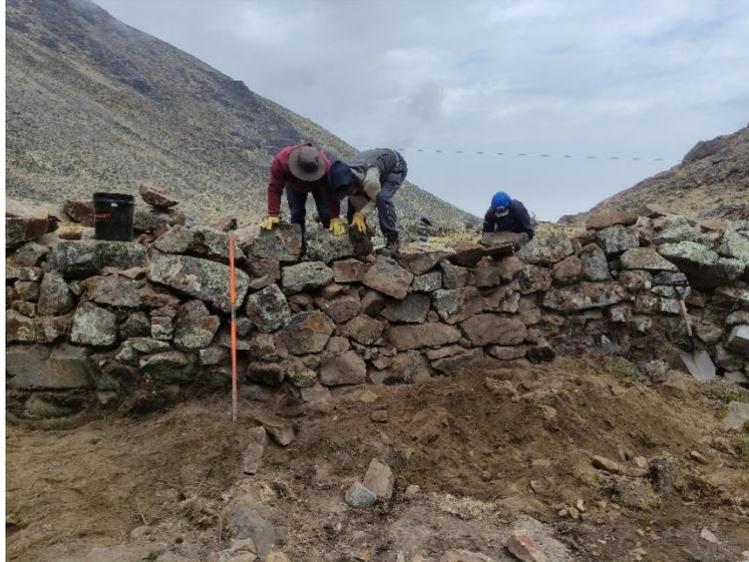
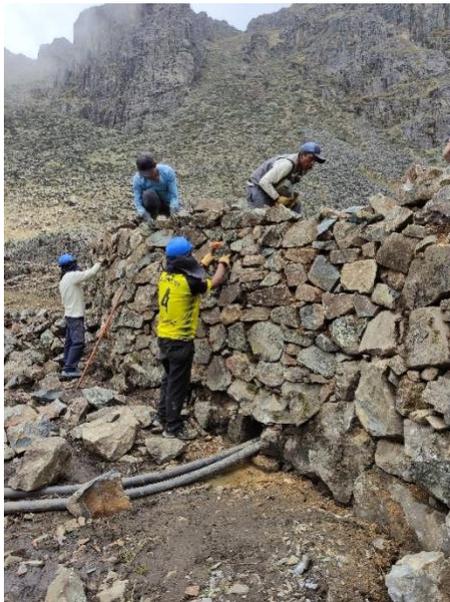
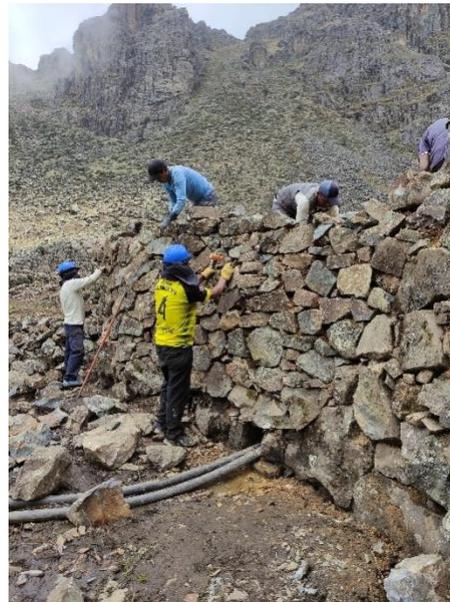
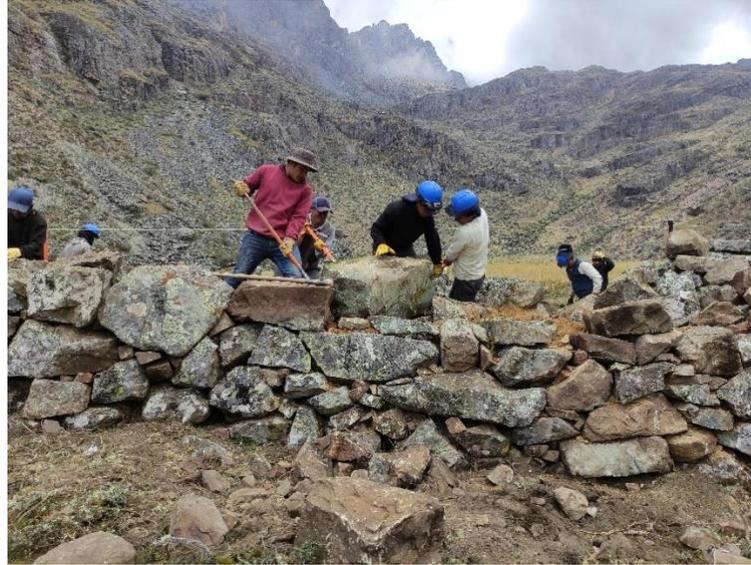
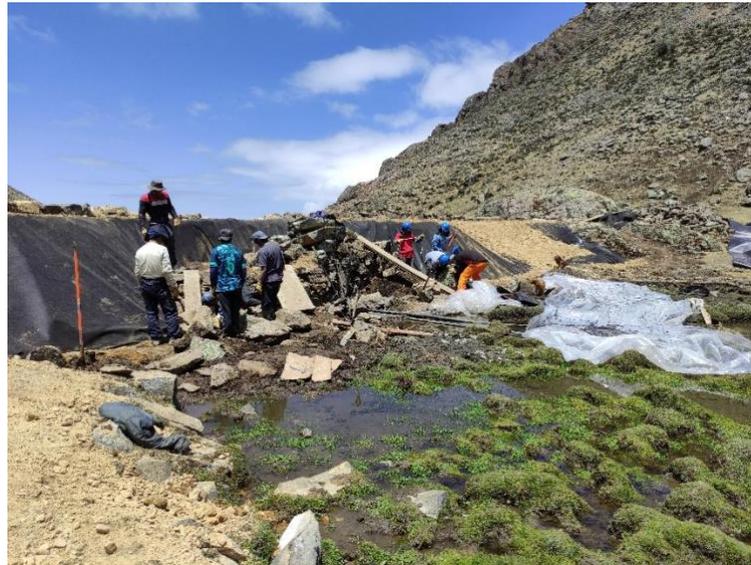
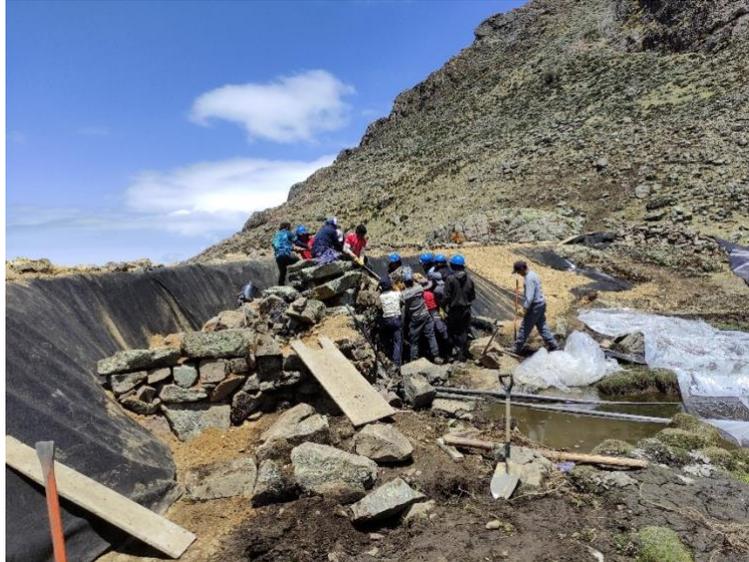
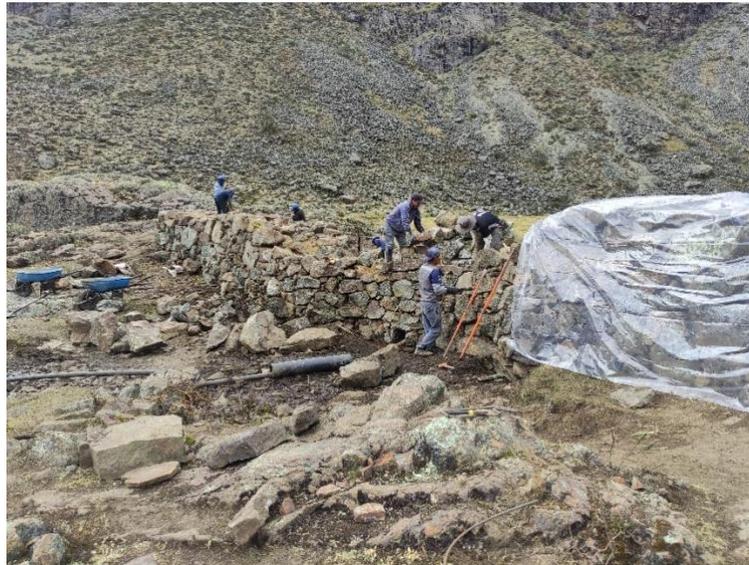
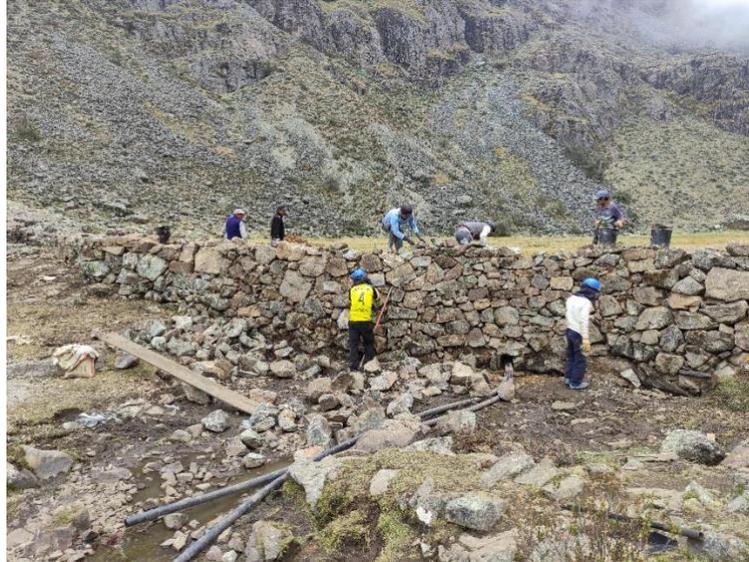
Foto 29.- Montaje y reposición de las unidades líticas en la represa.

Fotos 30 y 31.- Montaje y reposición de las unidades líticas en la represa.

Foto 32.- Montaje y reposición de las unidades líticas en la represa.

Fotos 33.- Montaje y reposición de las unidades líticas en la represa.

Foto 34.- Montaje y reposición de las unidades líticas en la represa.

Foto 35.- Montaje y reposición de las unidades líticas en la represa.

Foto 36.- Montaje y reposición de las unidades líticas en la represa.

Para llenar los vacíos donde faltaban las piezas originales y donde las piedras originales se encontraban con un gran daño estructural se habilitó piedras de diferentes tamaños.

El montaje y reposición de unidades líticas será de aproximadamente 59.50 m² y una cantidad de aproximadamente 3.00 m² de unidades líticas nuevas, esto debido a que se encontró algunos segmentos de muro colapsados.

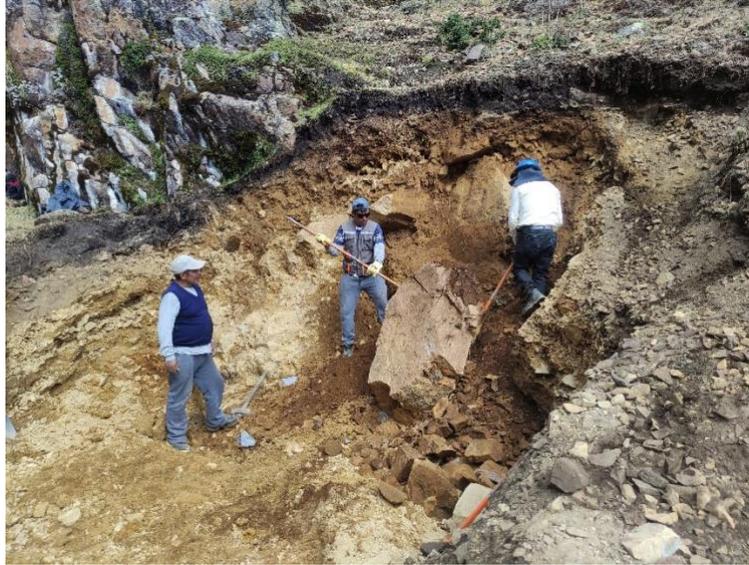
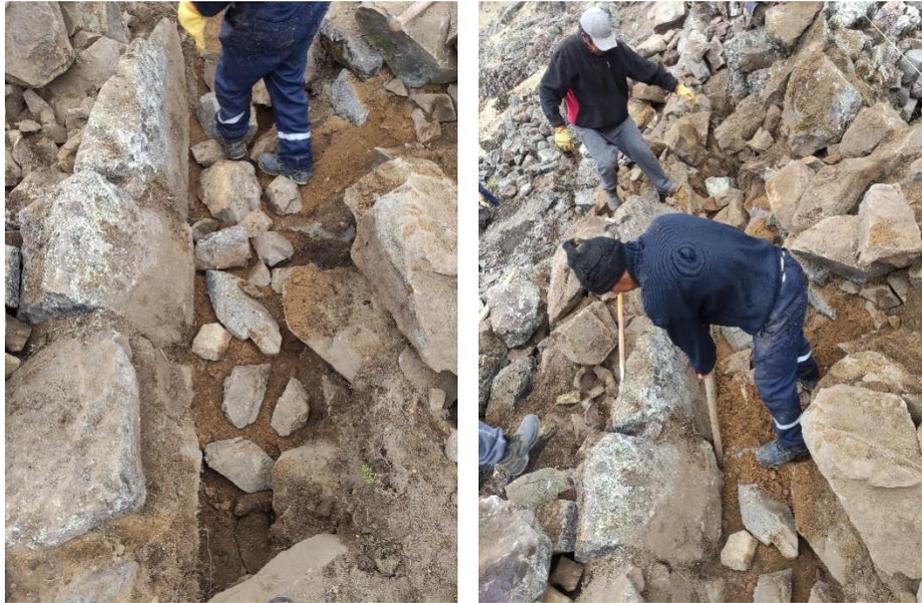
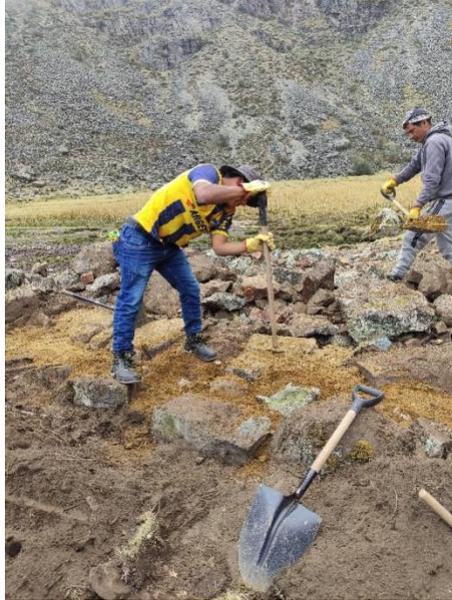
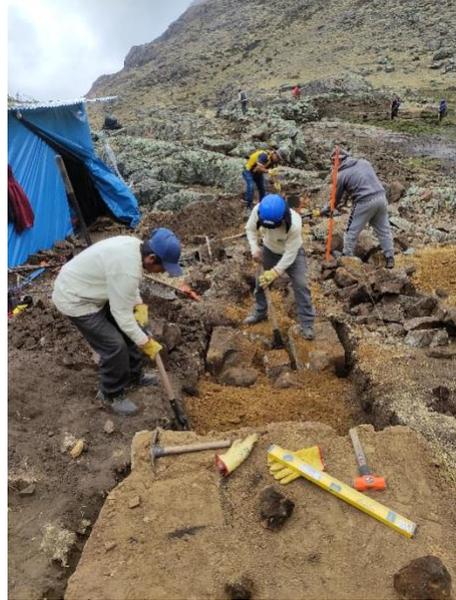
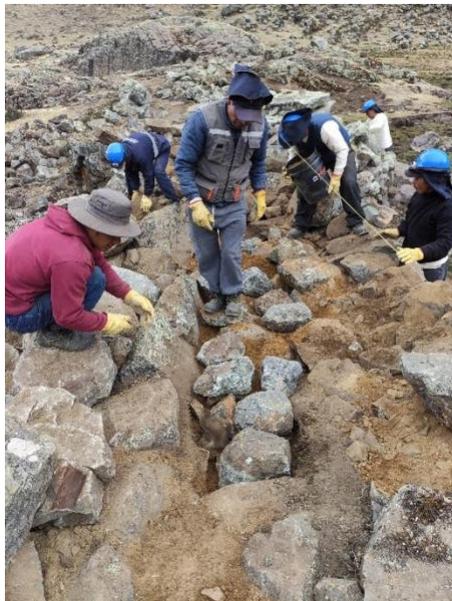
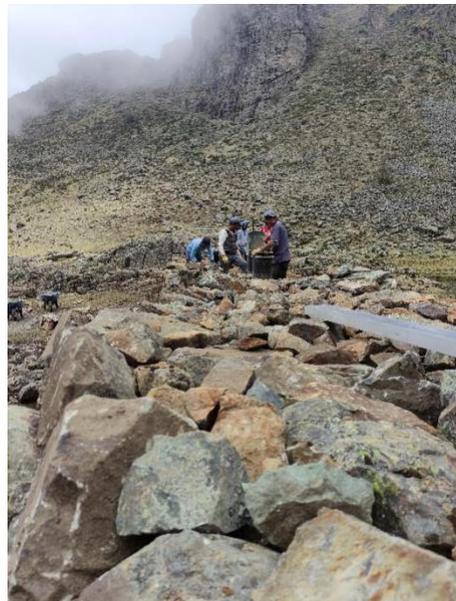
Fotos 16.- Extracción de arcilla para la estabilización del núcleo.

Fotos 17 y 18.- Consolidación y estabilización de la base del núcleo con arcilla compactada.

Fotos 19 y 20.- Consolidación y estabilización del núcleo con piedra y la mezcla de arcilla, arena y tierra.

Fotos 21 y 22.- Consolidación y estabilización del núcleo con piedra y la mezcla de arcilla, arena y tierra.

La cantidad es de aproximadamente 46.00 m³.

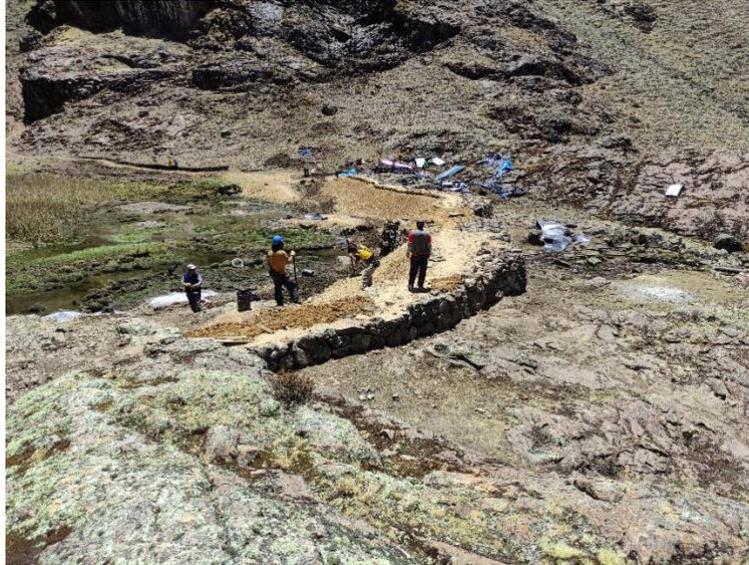
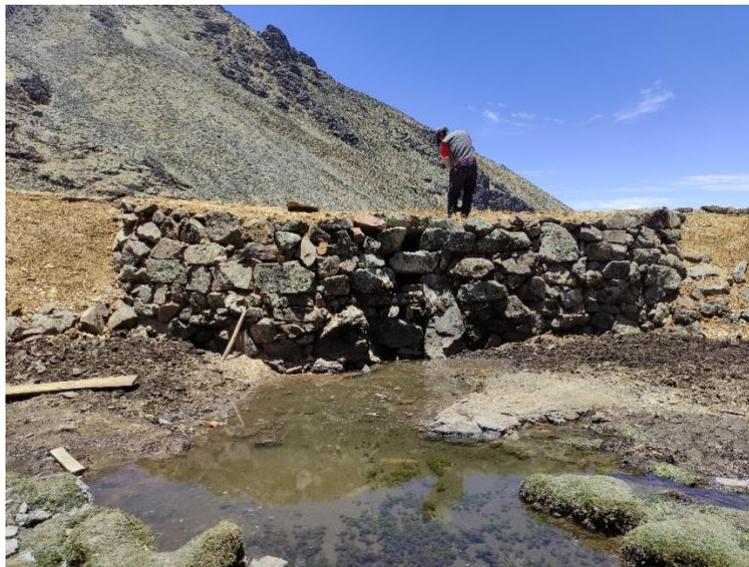
Foto 37.- Compactación del núcleo en la cabecera.

Fotos 38.- Compactación del núcleo en la cabecera.

Se realizó el tratamiento de cabecera del muro en su totalidad, cubriendo una superficie aproximada de 55.00 m².

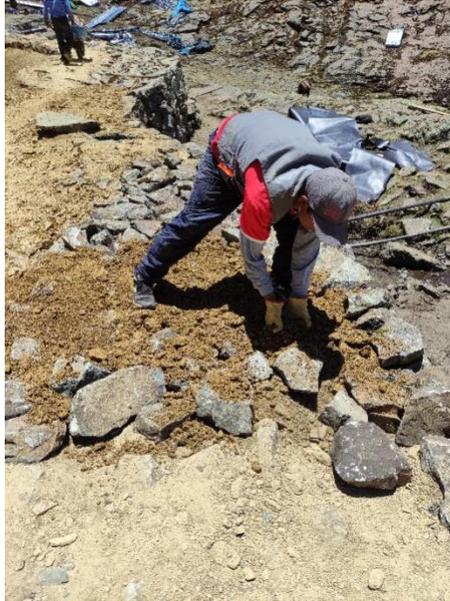
Foto 39.- Colocación de piedra tipo laja en la coronación de la represa.

Este trabajo se realizará en la totalidad del muro en un área aproximada de 50.00 m².

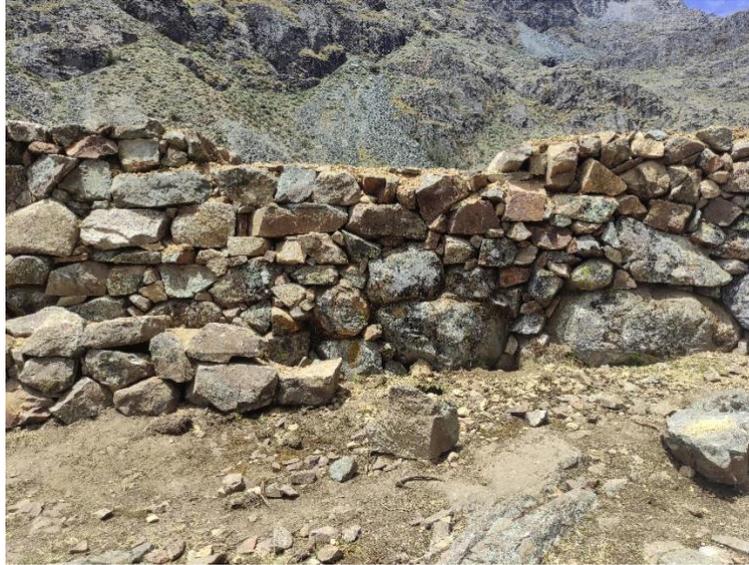
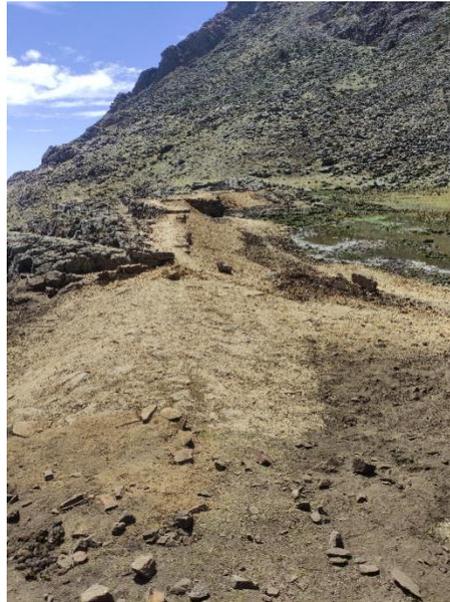
Foto 40.- Montaje y reposición del vertedero ubicado en la coronación de la represa.

Foto 41.- Montaje y reposición del vertedero ubicado en la coronación de la represa.

El aliviadero nuevo fue construido siguiendo los criterios de diseño para evacuar caudales extremos de 14.7 m³/s, tiene un ancho de 8.00 metros y una altura de 0.40 metros; y fue asentado de piedra con arcilla para que se integren adecuadamente con la infraestructura prehispánica existente.

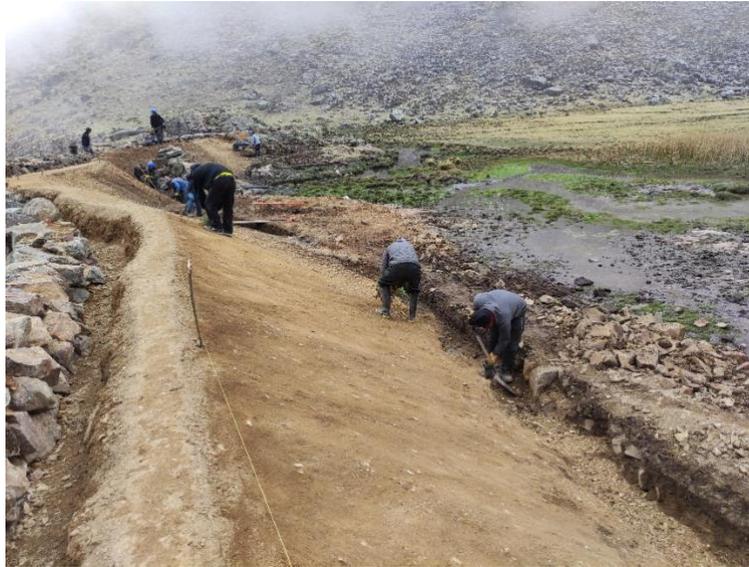
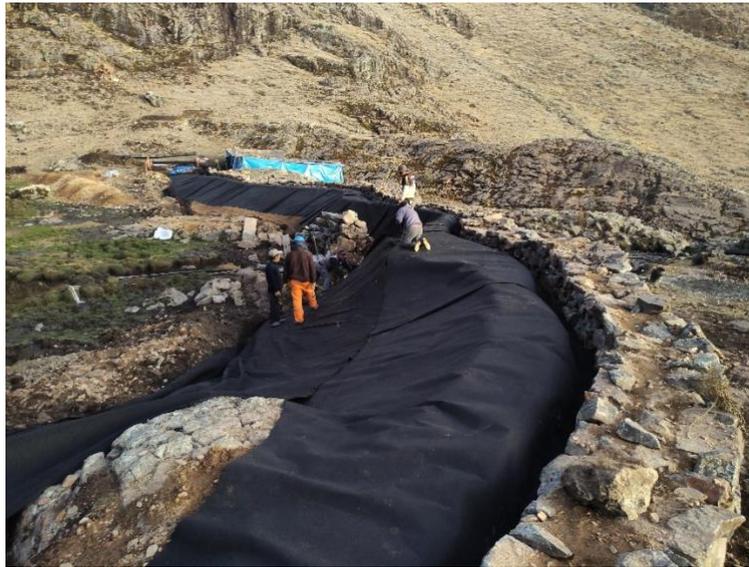
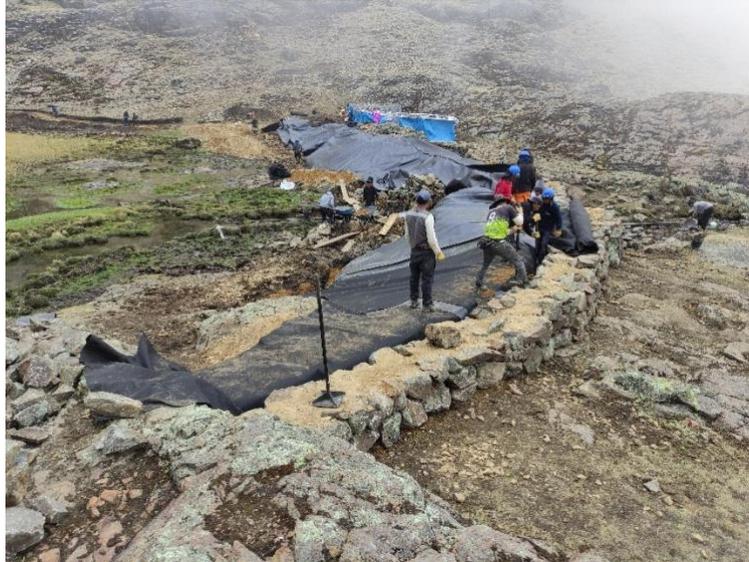
Foto 42.- Dentellón de piedra y arcilla en la parte posterior del muro.

Foto 43.- Instalación de geotextil sobre el dentellón.

Foto 44.- Instalación de geomembrana sobre el dentellón.

La impermeabilización se realizó con material de Geomembrana HDPE E=1mm. En el siguiente orden, una capa de E=0.10m – Geotextil de 400 gr/m² - Geomembrana HDPE E=1mm – Geotextil de 400 gr/m², - Enrocado e=18cm. A todo lo largo y ancho del talud aguas arriba, anclada en la corona y en la base del dentellón.

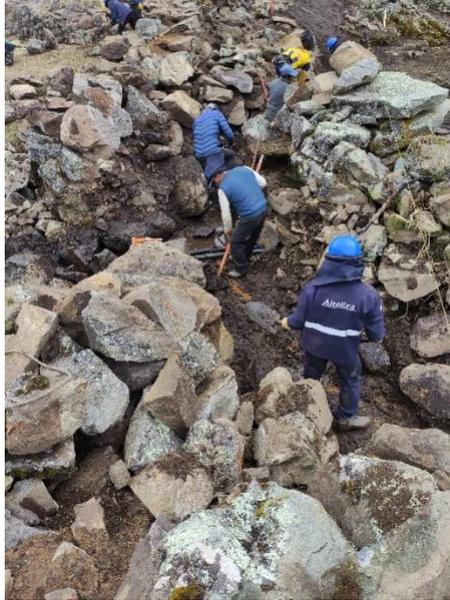
Foto 45.- Excavación para poder colocar la válvula compuerta.

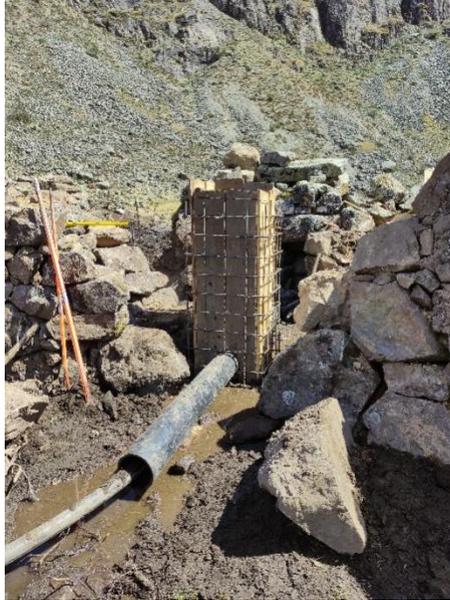
Foto 46.- Encofrado de la caja y armadura de acero.

Se realizó con madera, uniéndose las partes, en el encofrado de la caja de registro se usaron dos juegos de encofrados que iban paralelos y verticales, cada elemento del encofrado permaneció firme durante la ejecución del vaciado del concreto a fin de no permitir deformaciones u otros que afecten la estabilidad del elemento, así como modifiquen su forma.

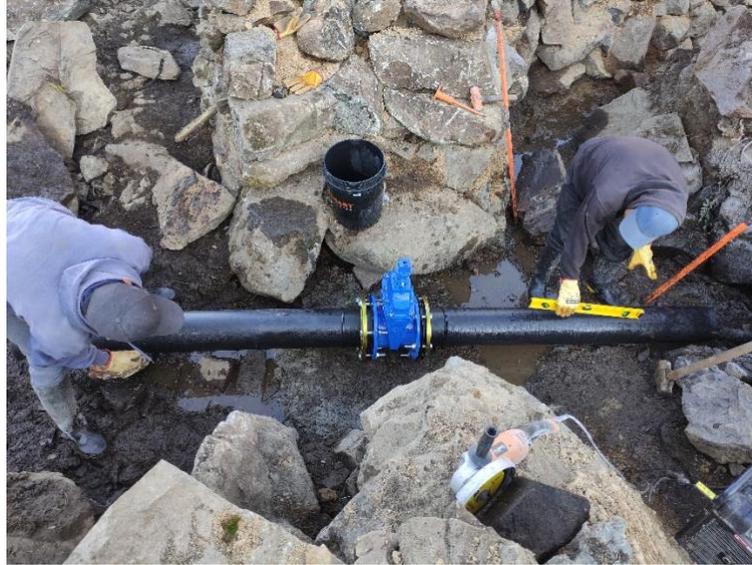
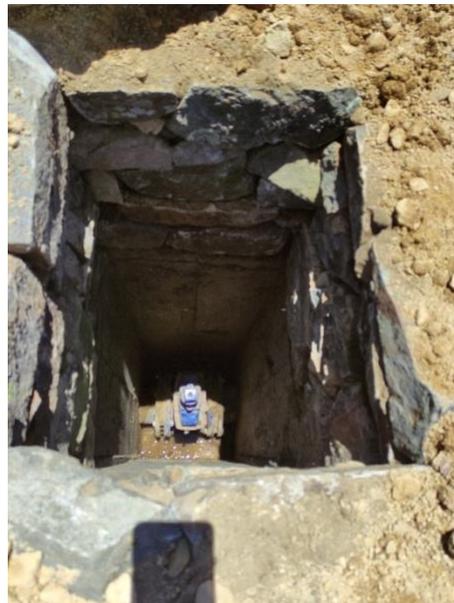
Foto 47.- Colocación de la compuerta metálica.

Foto 48.- Colocación de la compuerta metálica.

Se realizó la colocación de la válvula compuerta con volante sobre un dado de concreto ubicado en la base de la caja, se tuvo en cuenta el nivel vertical y horizontal para su buen funcionamiento.
